Durch Schweiß- und Richtarbeiten lassen sich in vielen Fällen Kostenvorteile gegenüber dem Neukauf erzielen. Wir führen für Sie Abschnittserneuerungen, Verstärkungen und Modifikationen an Bauteilen bis 8 t Stückgewicht durch.

### Instandsetzung von Förderschneckenwellen

### Instandsetzung von Schwerlastanhängern

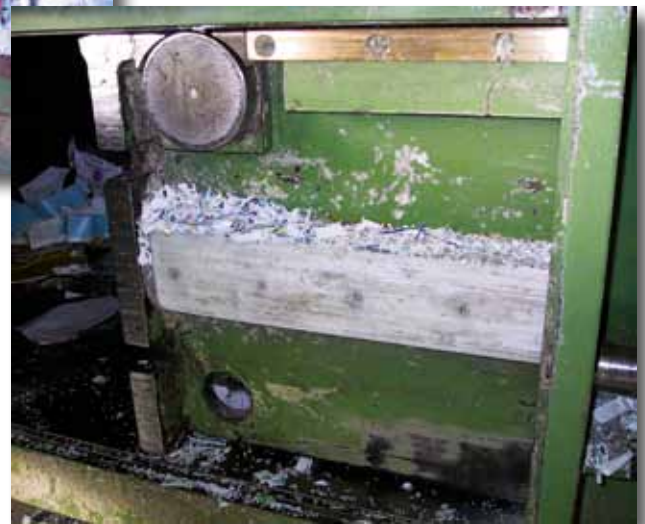
Seitliche Führungsleisten und -rollen bearbeiten und ersetzen

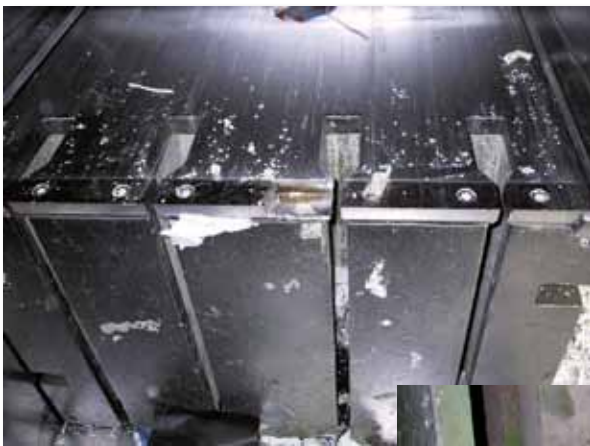
Wechsel der Laufrollen

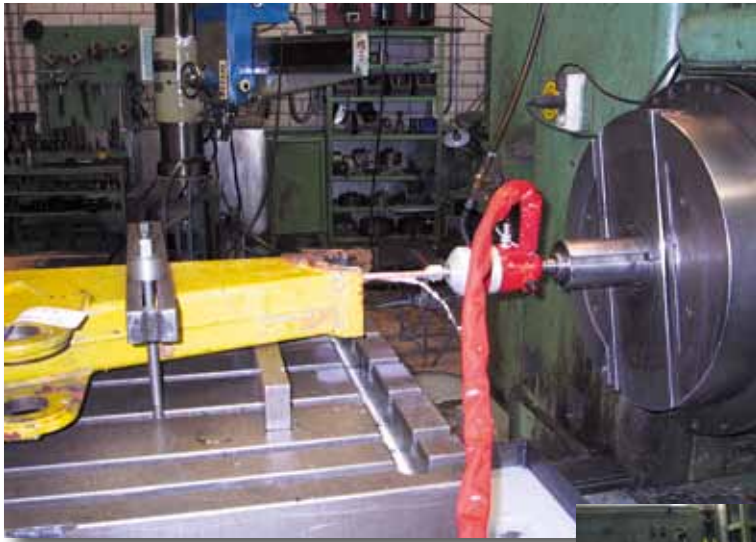
Entfernen von abgebrochenen  
Schrauben

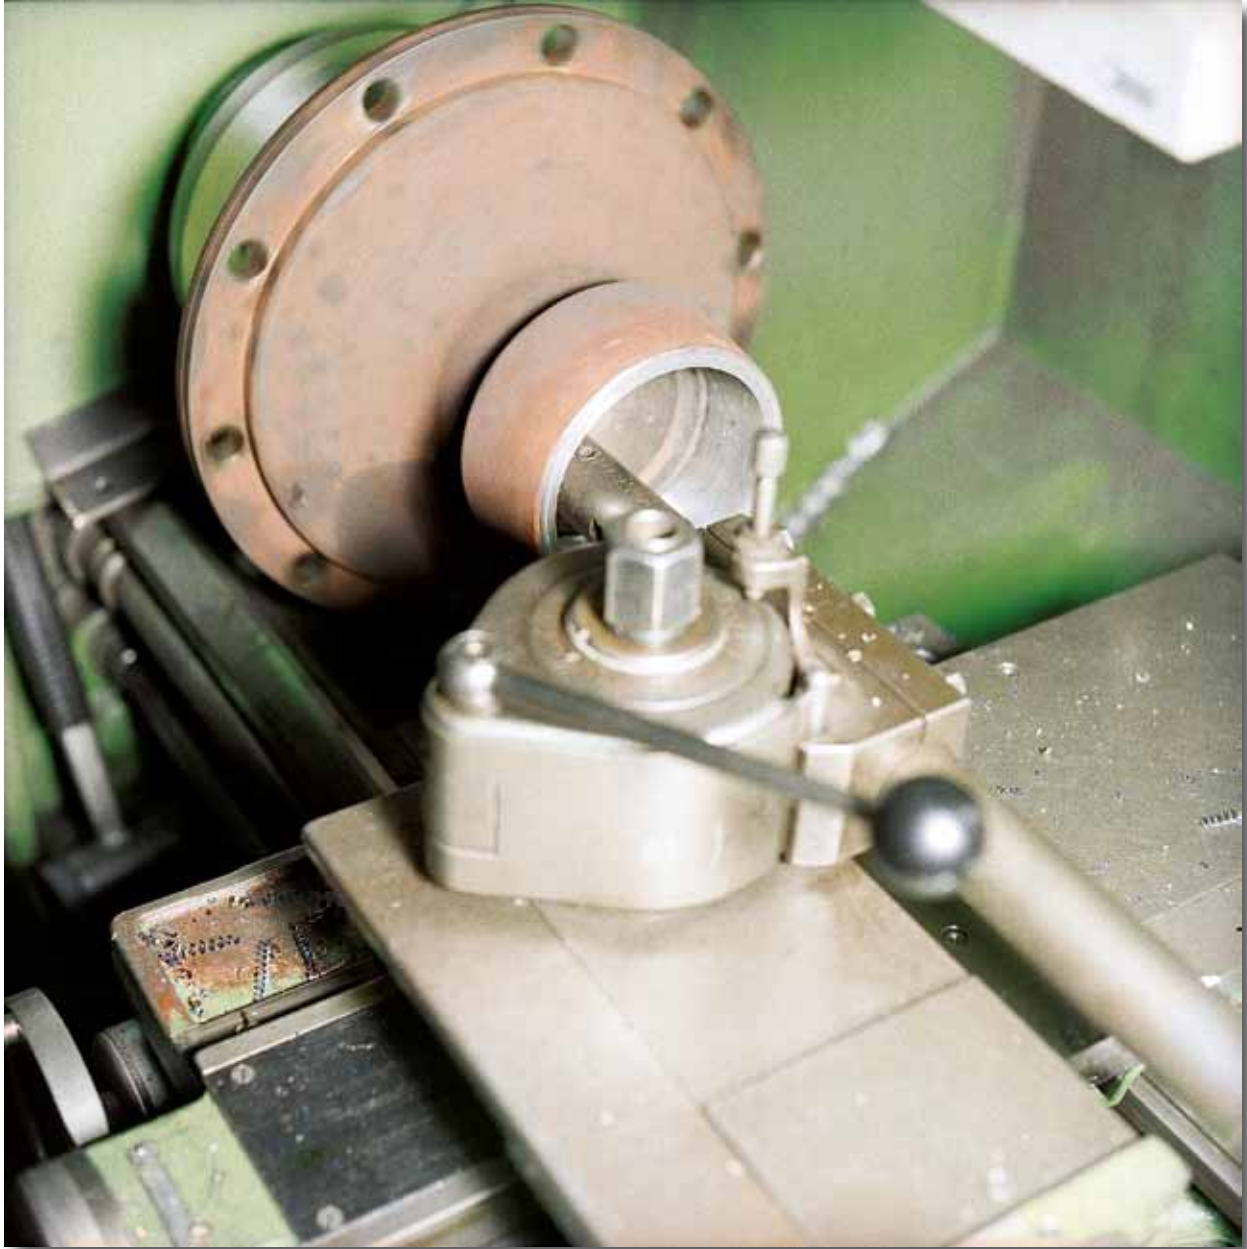
- Auftrag mit Gusselektroden von Hand
- anschließende Bearbeitung (das Schweißen ist sehr zeitaufwendig)

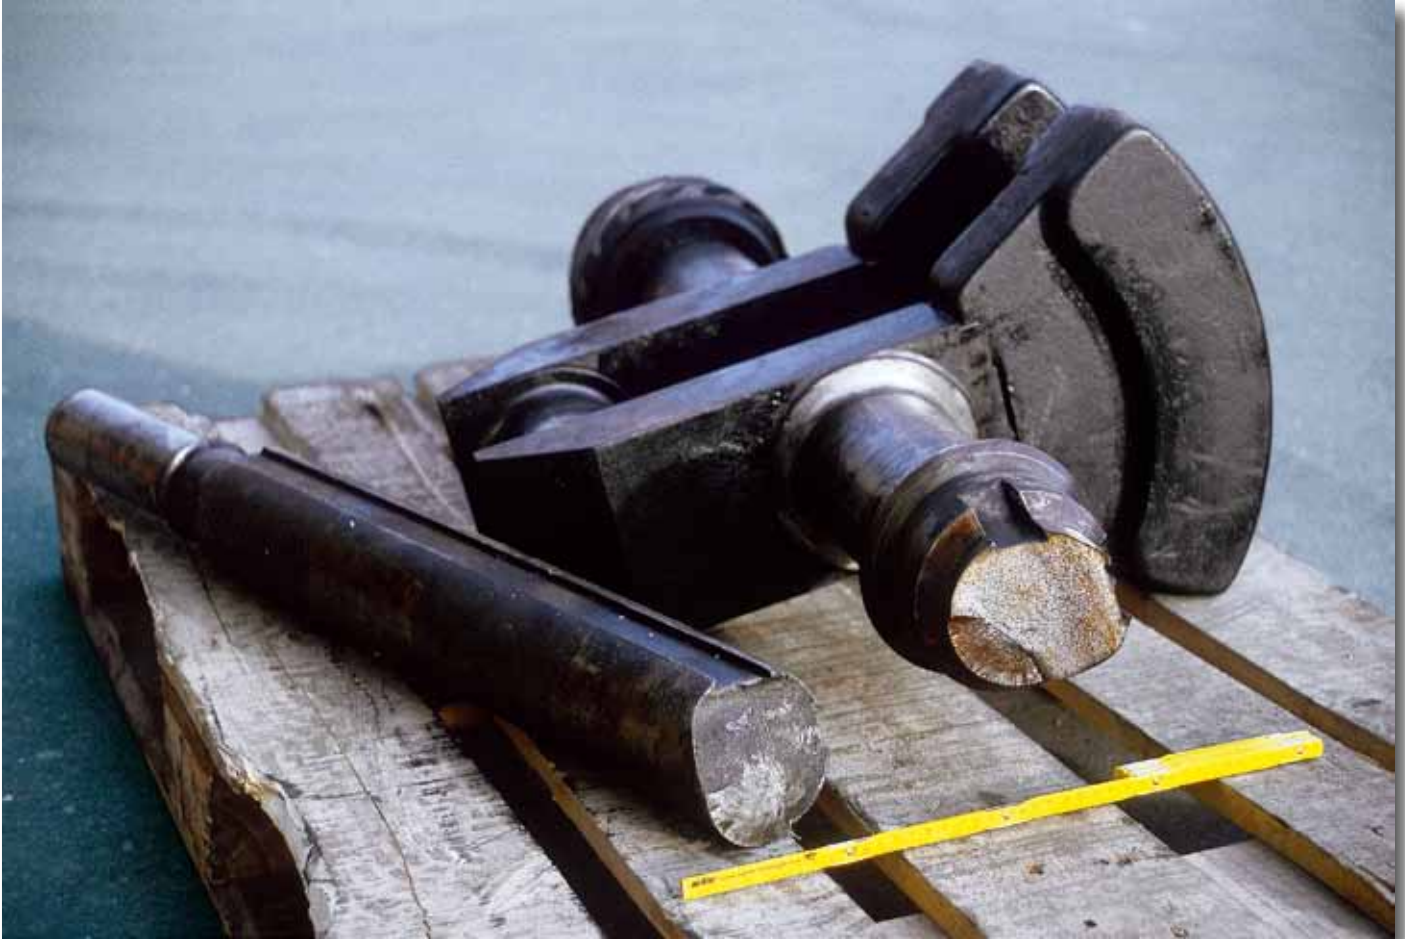
Abgebrochene Lagerzapfen abgetrennt und neuen Zapfen angesetzt

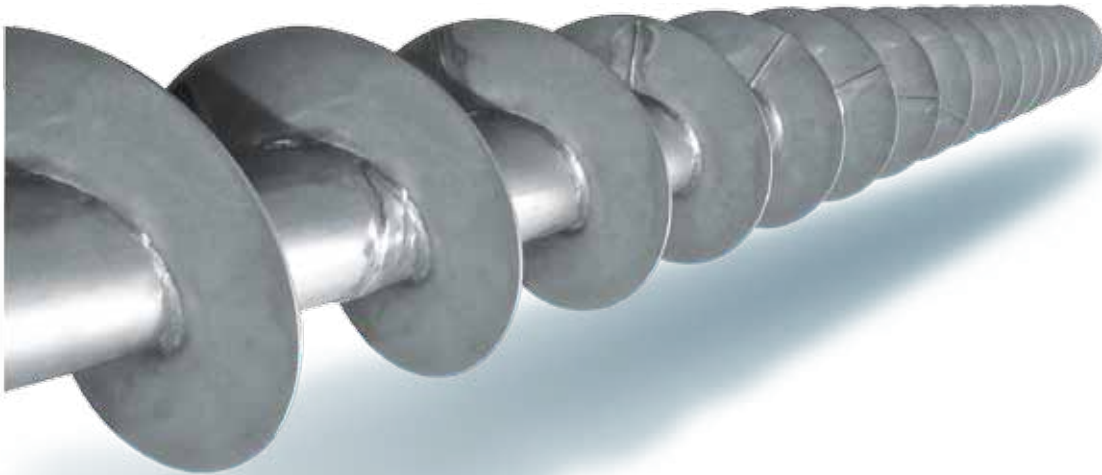
Förderschnecke nach Einschweißen  
der neuen Förderbleche

Förderschnecken unterliegen beim Transport von abrasiven Baustoffen wie Kies, Sand oder Beton trotz Einsatz von verschleißfesten Werkstoffen sehr starker Abnutzung.

Unter Verwendung von verschleißfesten Werkstoffen als Trägermaterial sowie dem zusätzlichen Auftragen von Verschleißschichten ist eine mehrfach gesteigerte Standzeit möglich. Dadurch ergeben sich Einsparungen im Montageaufwand und eine höhere Betriebssicherheit.

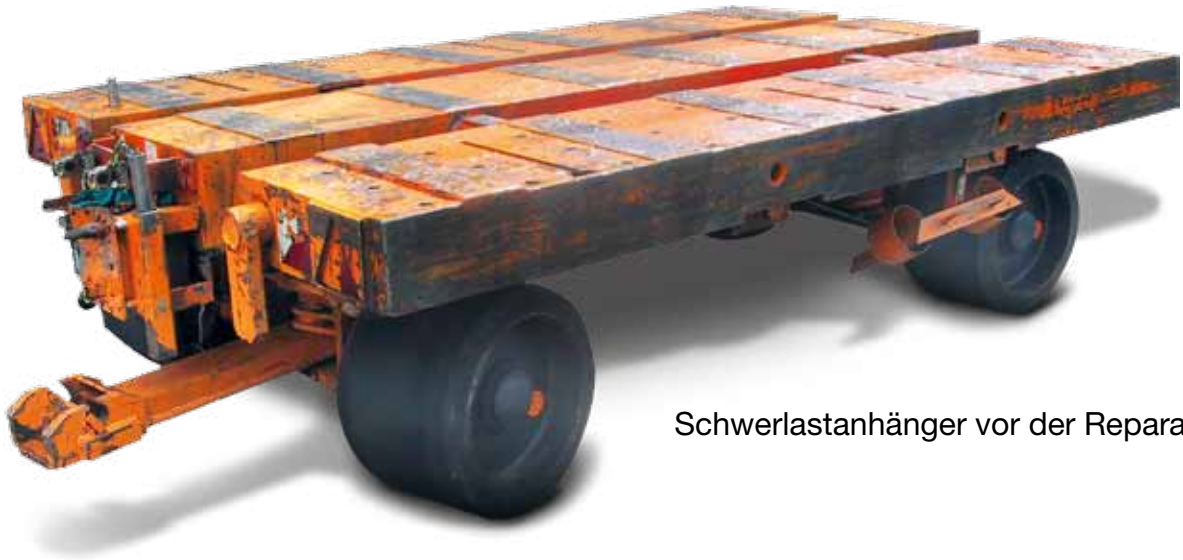
Schwerlastanhänger vor der Reparatur

Schwerlastanhänger werden hauptsächlich für innerbetriebliche Transporte eingesetzt. Durch Überladung und Verschleiß kommt es vor allem zu Schäden an der Lenkmechanik und an den Achsen.

- Lenkmechanik überholen
- Lenkhebel und Achsschenkel ausbüchsen
- Achsen verstärken und anpassen
- Risse schweißen und Rahmen verstärken
- Sonderanfertigungen nach Kundenwunsch
